Intervención de mejora ambiental de un tramo del Río Anzur, en la Aldea del Nacimiento, en el Término Municipal de Rute (Córdoba).

Cliente: CONFEDERACIÓN HIDROGRÁFICA DEL GUADALQUIVIR

Ejecución: MEDIODES, CONSULTORÍA AMBIENTAL Y PAISAJISMO S.L.

Informe de Proyecto

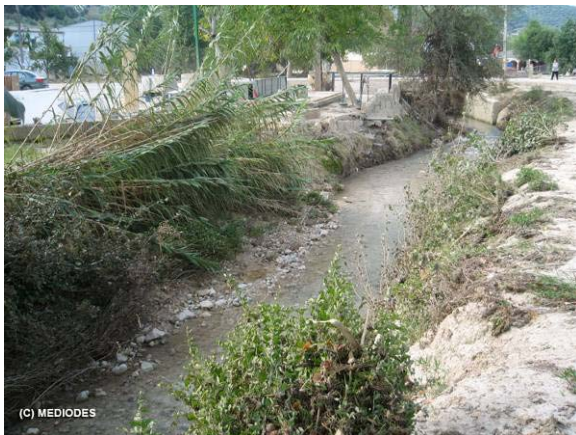
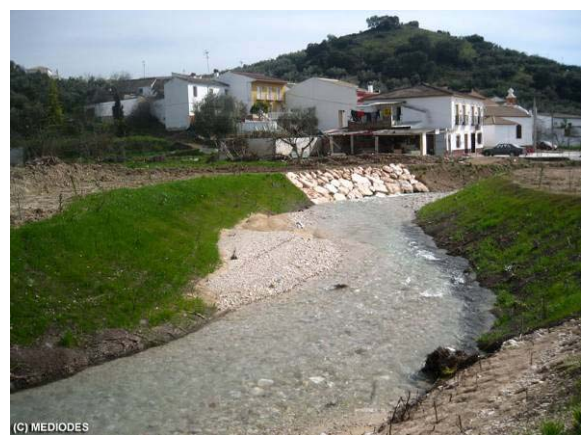
Imagen del río Anzur antes de llegar al núcleo de Aldea del Nacimiento.
Fotos tomadas antes y después de la actuación.

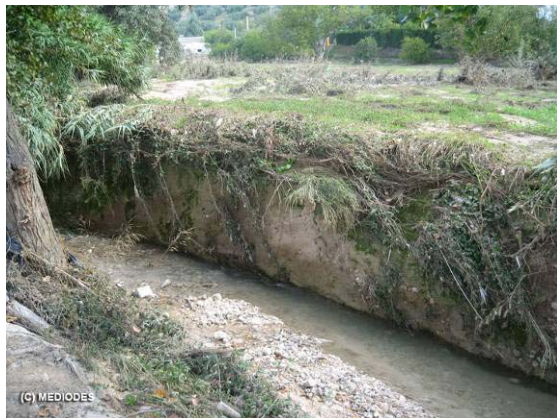
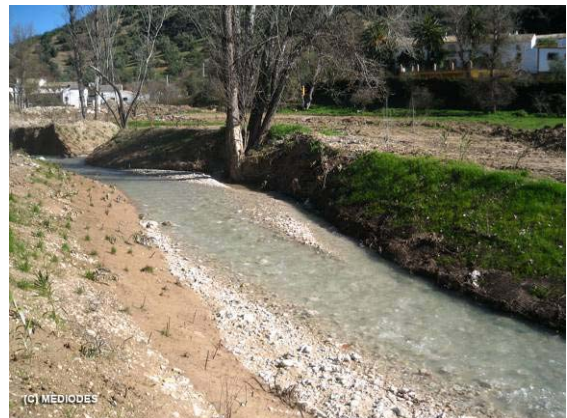
Detalles de dos tramos diferentes del río. Fotos tomadas antes y después de la actuación.

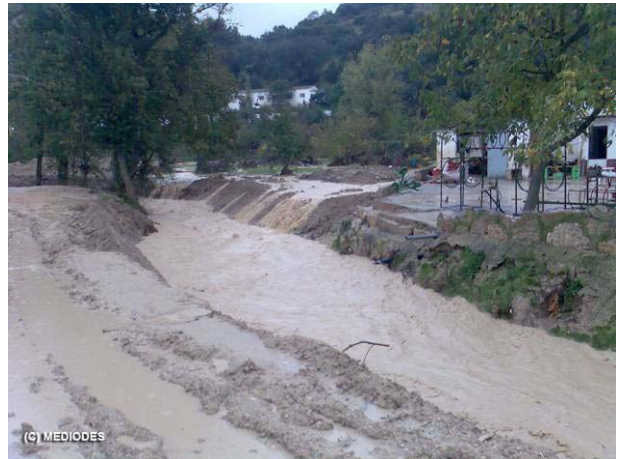
Imagen de escorrentía y avenida en una tormenta, antes de la actuación.

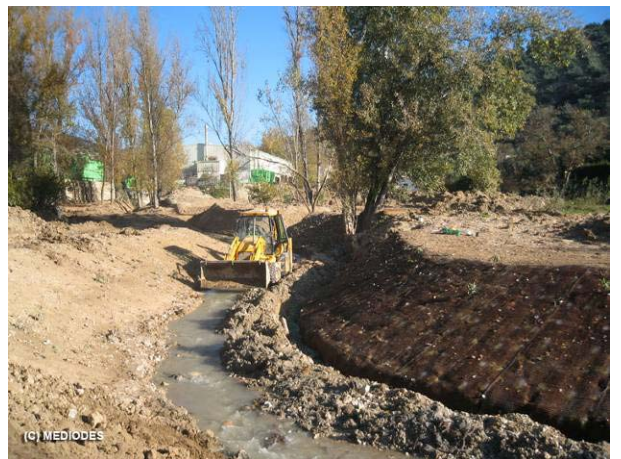
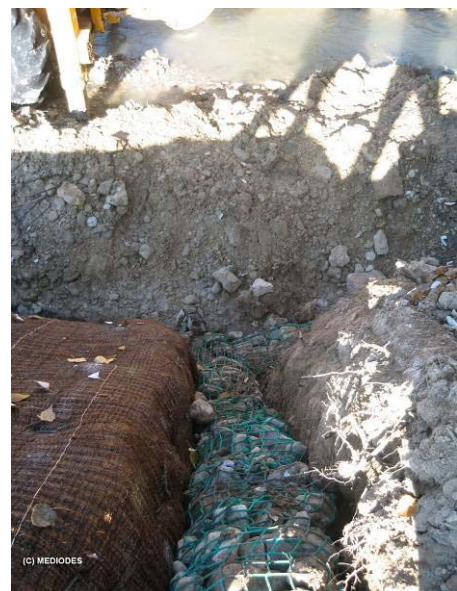
Imagen de geomalla C350 instalada, y detalle del refuerzo con gavión flexible tipo Rock roll del inicio del tramo con la geomalla.
