Proefproject Vrij Eroderende Oevers
langs de Maas
locaties Bergen, Aijen en De Waerd

Deel 2: monitoring 2007, situatie na 1 jaar

Augustus 2007

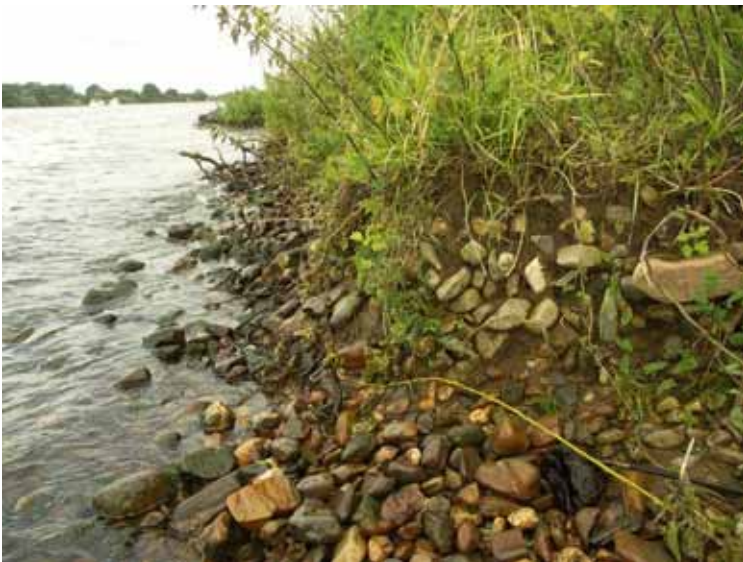
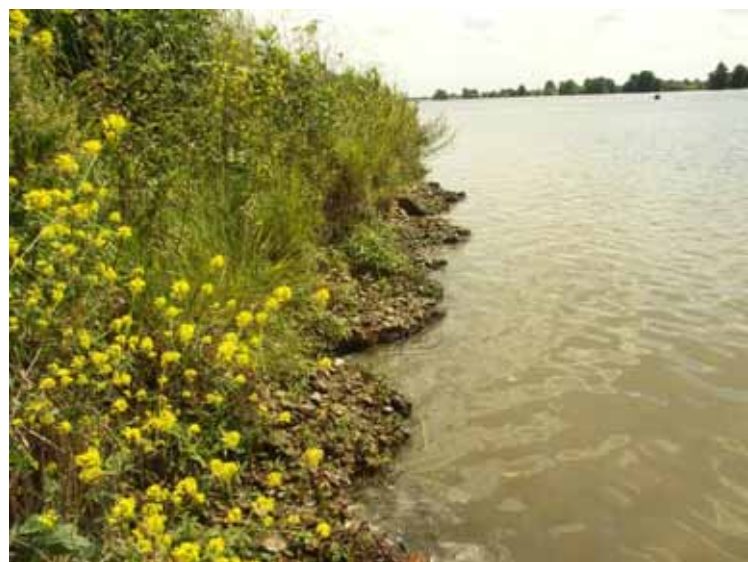
De erosiesnelheid verschilt sterk van plek tot plek. Een belangrijke factor hierbij blijkt de aanwezigheid van oude grindbestortingen te zijn, die overal nog in de oever liggen. Dit is grind/keien, dat in de jaren '60 of '70 op de afgewerkte oevers werd gestort en destijds erosie moest voorkomen. Omdat dit grind onvoldoende bleek is hier later breuksteen tegenaan of overheen gelegd. De grindkeien zitten vaak in de deklaag van riviersedimenten verwerkt. Vaak ligt er een enkele decimeters tot een halve meter dikke laag rivierafzetting van leem en zand bovenop (zie onderstaande foto's).

Op plekken waar relatief veel grindkeien in de oevers zit heeft ca. 1 tot maximaal 3 meter erosie plaatsgevonden. Op plekken waar weinig grind in de deklaag zit, kon lokaal al 5 tot 6 meter oeverafkalving plaatsvinden. Deze relatief snelle afkalving was vooral zichtbaar op een enkele plekken bij Bergen (5 a 6m) en op één punt bij De Waerd (4 a 5 m). Bij Bergen bedroeg de erosie meestal zo'n 1 tot 5 meter, bij de Waerd doorgaans 1 tot 3 meter. Bij Aijen bedroeg de erosie overal minder dan 3 meter (meestal 1 a 2 meter).

- Het proces van vrije oevererosie verloopt voorspoedig. Er is in 2007 ca. 1 tot 5 afgekald. De lokale verschillen zijn betrekkelijk groot;
- In de oevergronden bevinden zich oude grindbestortingen uit de jaren '60 en '70. Deze komen door de erosie weer vrij op de oever te liggen en remmen het erosieproces;

- Overwogen kan worden (lokaal) dit grind te verwijderen om te kijken welk effect dit heeft. Bij de locatie Bergen zijn enkele plekken met weinig grind die indicatief zijn voor de erosiesnelheid zonder deze bestortingen;

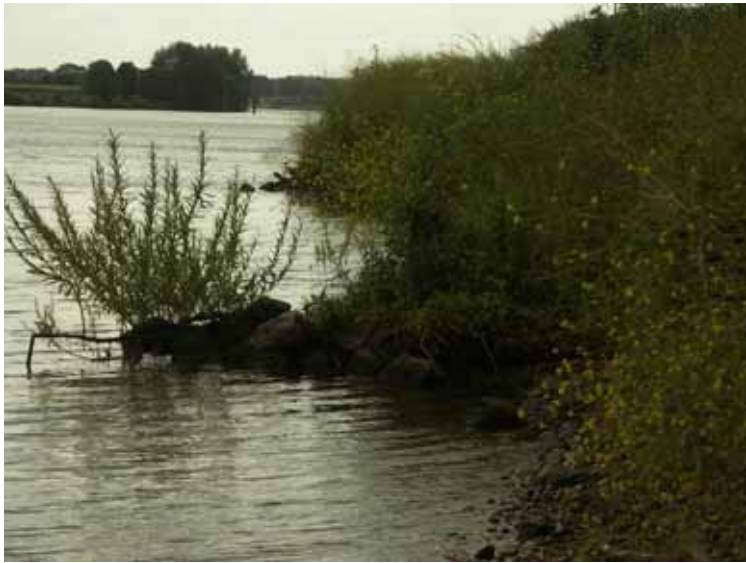
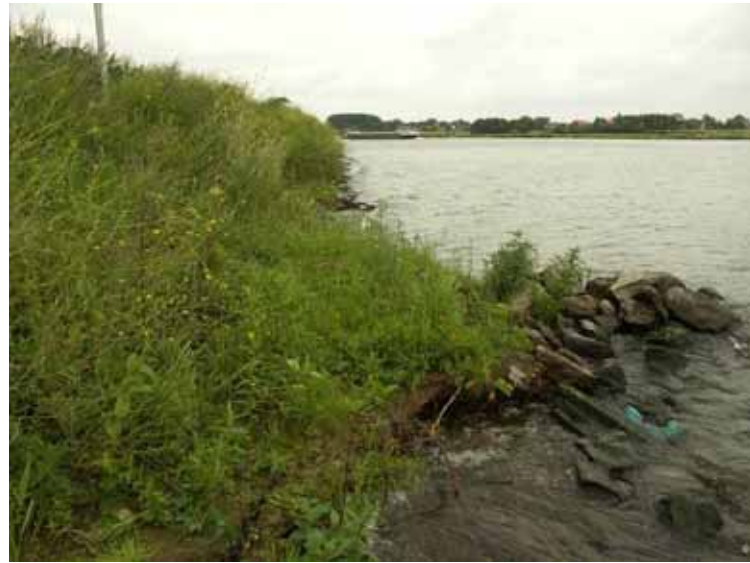
Het verwijderen van de breuksteen is niet volledig uitgevoerd. Overal waar wat grotere bomen stonden heeft men de breuksteen (per abuis?) laten zitten. Op deze plekken vindt geen erosie plaats en hierdoor ontstaan als het ware kleine kribben (zie foto's). Deze breuksteen zou alsnog verwijderd moeten worden. Overigens zijn de bomen op deze locaties inmiddels in opdracht van Waterdistrict Roermond (i.h.k.v. project Stroomlijn) gekapt, waardoor de breuksteen ook geen beschermende functie meer vervuld tegen bijv. hout in de rivier.

- Bij de werkzaamheden is in het najaar van 2006 is op verschillende plekken (vooral bij Bergen en De Waerd breuksteen blijven liggen. Dit is gebeurd op plekken waar bomen stonden. De bomen zijn inmiddels gekapt. Om de vrije oevererosie volledig kans te geven dient deze breuksteen op korte termijn alsnog verwijderd te worden.
