Een natuurlijker Maas

Herinrichting van oevers in de Zandmaas, Bedijkte maas en
Getijde maas

Rapportage 2008

Project: Ecologie en morfologie

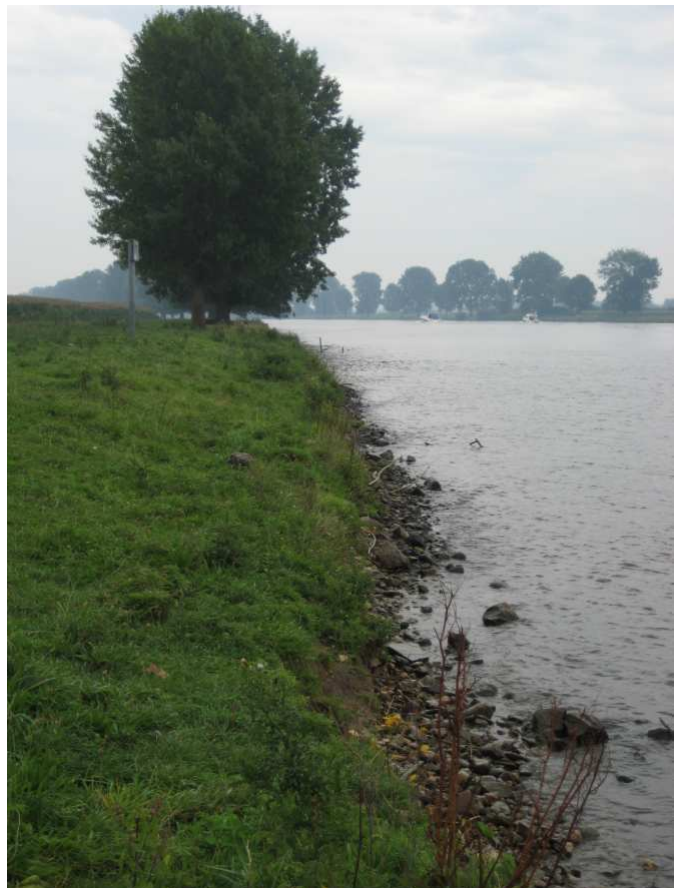
Oever bij Coehoorn

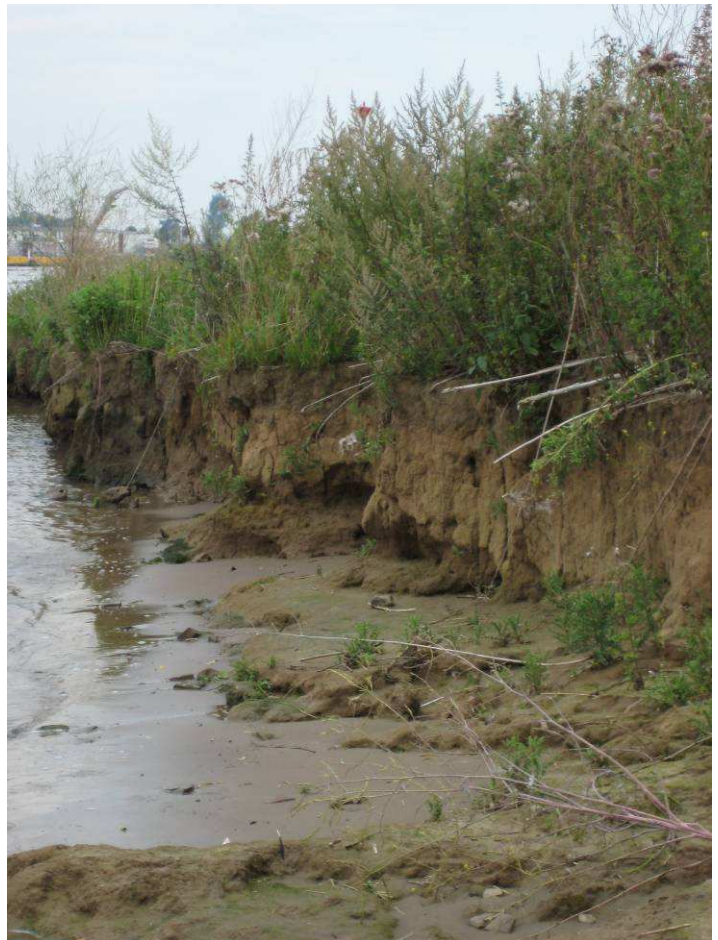
Eroderende oever bij Bergen

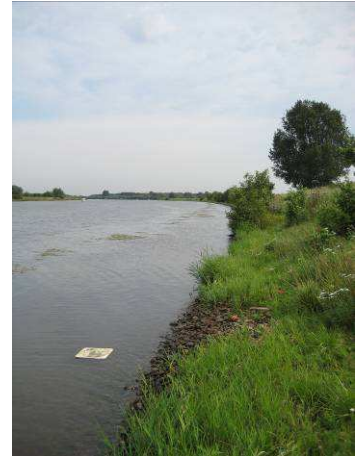
- *De oever bij de Asseltse plassen*

Deze oever ligt langs het noordelijk deel van de Asseltse Plassen net buiten het natuurgebied van Staatsbosbeheer. De oever is volkomen kunstmatig van oorsprong en ontstaan bij het rechte trekken van de Maas in dit traject in de jaren '20. Langs de meest zuidelijke 150 m bestaat de oever uit zware breuksteen, noordelijk daarvan (tot aan de oude Maasarm) bestaat de oever uit zware keien met losse breuksteen met hoger op het talud weer zwaardere breuksteen. Op sommige plekken is de bekleding beschadigd waardoor lokaal erosie optreedt.

Evenwijdig langs de oever bestaat de bodem onder water uit grof grind. Op 2 of 3 meter vanaf de waterlijn wordt evenwijdig aan de oever rivierfonteinkruid aangetroffen.

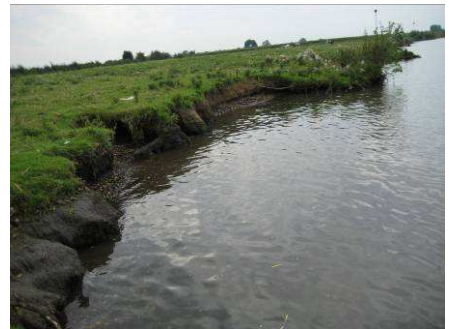
- *Aijen*

In het najaar van 2006 is op deze locatie de stenen bekleding van de oever zoveel mogelijk weggehaald en kan de oever nu vrij eroderen. De oevererosie is mooi op gang gekomen. Doordat het echter een lage oever is, worden er door de erosie geen hoge steilwanden gevormd. De onderwaterbodembodem bestaat uit zand en grof grind. Door het vrijspoelen van oude grindbestortingen is een nieuwe beschermlaag in de oever ontstaan, die lokaal de erosie afremt.

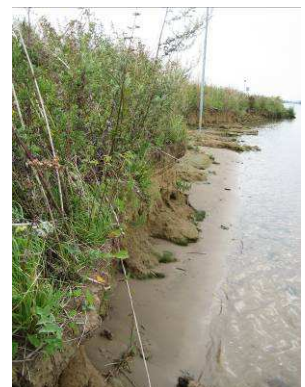
- *Bergen*

Ook in Bergen is in het najaar 2006 de stenen oeverbekleding verwijderd. Aan de rivieroever schrijdt erosie steeds verder voort. Er hebben zich inmiddels lokaal kleine strandzones gevormd. Deze oever is hoger dan bij de locatie Aijen, waardoor er inmiddels fraaie oeversteilwanden zijn gevormd. Door erosie spoelen hier ook kleibanken vrij. De onderwaterbodembodem bestaat uit zand, klei en grind. De aanwezigheid van grof grind zorgt ervoor dat het erosieproces lokaal geremd wordt.

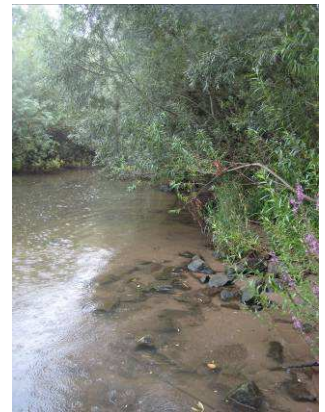
- *Heijen*

De oever bij Heijen is een traditioneel aangelegde oever en bestaat uit een aangelegde geul achter een vooroeverdam. Deze is inmiddels voor een belangrijk deel dichtgeslibd en volledig begroeid met dicht wilgenbos. Aan de landzijde gaat de lage oever via een dicht begroeide steilwand over in akkers en weiland. Aan de rivierkant komt lokaal rivierfonteinkruid voor.

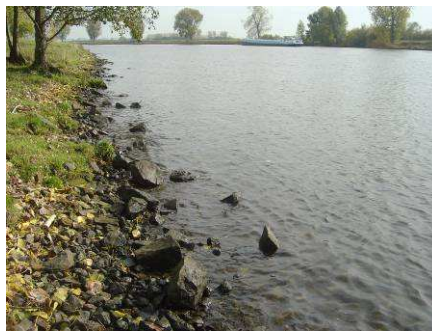
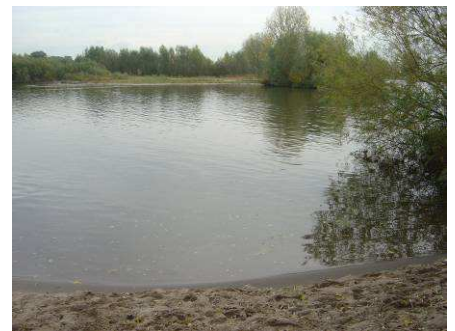
- *Gebrande Kamp*

De Gebrande Kamp heeft verschillende oevers. Direct langs de Maas ligt de oever in steen. Hier bestaat de onderwaterbodem uit grove stenen en grind. Door verwijdering van de oeverbekleding en vergraven van de oever is de zgn. Zandbaai ontstaan waar vrije erosie kan plaats vinden. In de Zandbaai bestaat de onderwaterbodem uit zand.

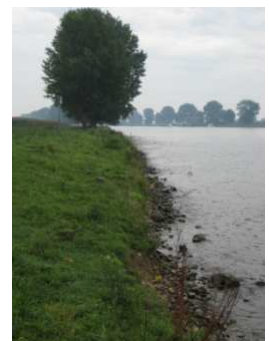
- *Coehoorn*

Dit is een lang traject langs een vrij rechte oever die nog in steen ligt. Er wordt geen onderhoud aan uitgevoerd en lokaal treed er dan ook erosie op. De onderwaterbodem bestaat veelal uit steen met wat zandige plekken. Lokaal Egelskop en Gele plomp.

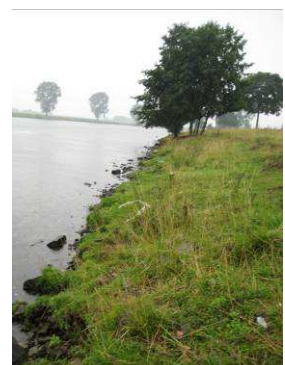
- *Balgoy*

Oever nog in steen en ook de onderwaterbodem bestaat uit steen en grof grind. Geen vrije erosie geconstateerd.

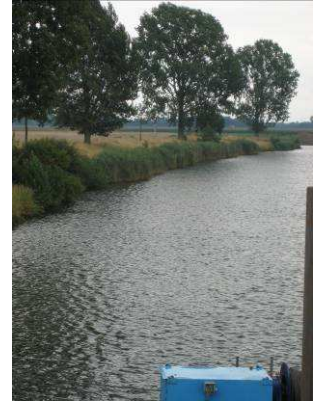
- *Batenburg*
Deze oever ligt nog geheel in steen. Wat rietbegroeiing in de stenen langs de oever. De onderwaterbodem bestaat voornamelijk uit grove stenen.

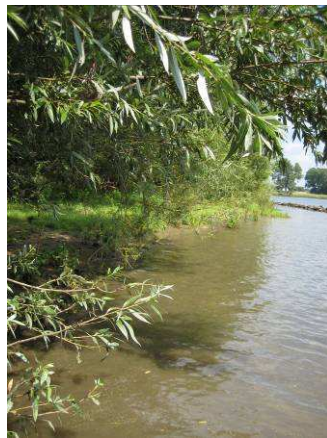
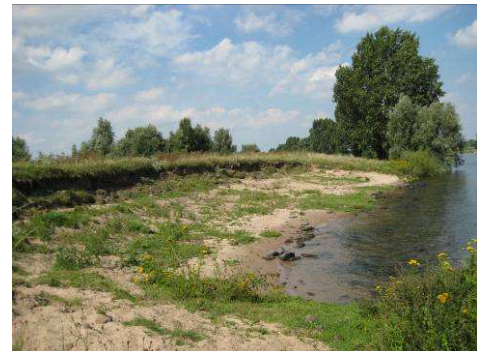
- *Zandmeren*
De Zandmeren is een langgerekte, maar betrekkelijk brede oeverzone tussen de Maas en de grote zandplassen van de Zandmeren (Kerkdriel). Lokaal bevinden zich enkele steilwandjes met zandige rivieroever, meestal ontstaan doordat de oeverbestorting wat is verzakt of weggeslagen. De onderwaterbodem op die locaties is stenig met open zandige plekken. In het verleden is enkele honderden meters natuurvriendelijke oever aangelegd, waarbij de oever verlaagd is en vooroeverbestorting is blijven zitten. Deze traditionele natuurvriendelijke oever is sterk opgeslibd en met wilgenbos begroeid geraakt. De onderwaterbodem tussen waterlijn en vooroeverbescherming bestaat uit slib en zand.

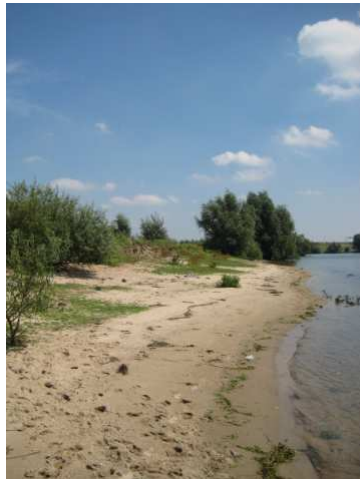
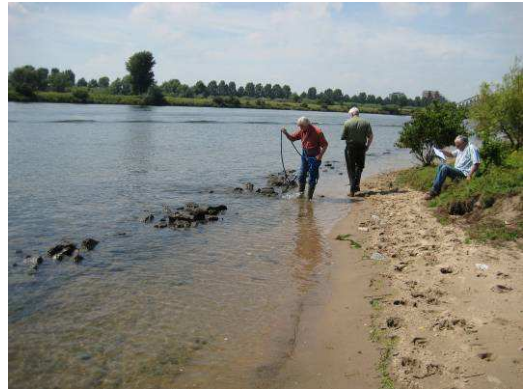
- *Casternse hoeve (Hedelse bovenwaarden)*
De onderzochte oever is een dam tussen de Maas en een grote zandplas. De oever is in het verleden aangelegd bij het rechtekken van de Maas, waarbij vermoedelijk de toplaag van kleiig materiaal is aangebracht. Rond 2000 is hier een natuurvriendelijke oever aangelegd, waarbij de oever van de Maas lokaal is afgevlakt en er een vooroever is blijven liggen. Deze vooroever is lokaal in verval geraakt, waardoor spontane processen van erosie en zandafzetting een kans kregen en de oever op die plaatsen steeds meer het karakter van een natuurlijke rivieroever krijgt met zandstrandjes en erosiewandjes. De onderwaterbodem ter plekke is zandig. Op plaatsen waar de vooroever nog intact is vindt opslibbing plaats en is veel wilgenbos en lokaal moerasbegroeiing ontstaan. Er is begroeiing van fonteinkruiden.

De oever kan dienen als voorbeeld hoe de processen gaan werken wanneer de stenen in zijn geheel of gedeeltelijk zijn weggehaald.

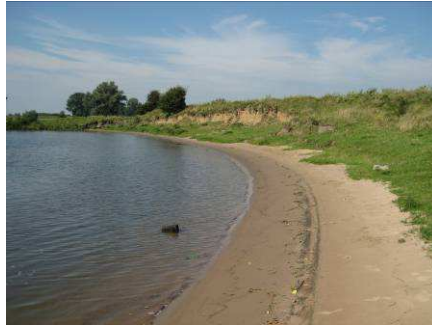
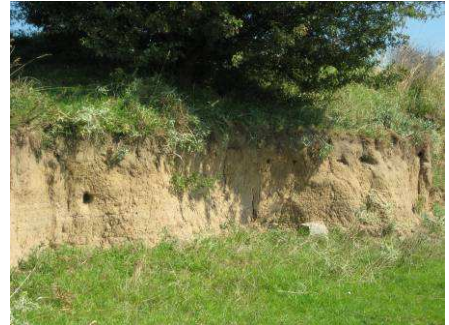
- *Mussenwaard (Hedelse benedenwaarden)*
De oever van de Hedelse Benedenwaarden is een statische oeverwal waarin lokaal door erosie steilwanden zijn ontstaan. De oeverwal is inmiddels zo hoog dat er zelden nog verse zandafzettingen op plaatsvinden. De directe oevers bestaan uit zandige Maasstrandjes tussen kribben. De onderwaterbodem bestaat uit zand. Er is begroeiing van fonteinkruiden. De oever dient als voorbeeldoever.
