RECONSTRUCCIÓN DE UN CURSO TORRENCIAL EN SU AFLUENCIA EN EL PARQUE NACIONAL DE DOÑANA (ESPAÑA)

Juan Ángel Mintegui Aguirre, José Carlos Robredo Sánchez, Carlos de Gonzalo Aranoa y Pablo Huelin Rueda

Unidad de Hidráulica e Hidrología, Departamento de Ingeniería Forestal, Escuela Técnica Superior de Ingenieros de Montes, Universidad Politécnica de Madrid
Cuidad Universitaria s/n, 28040 Madrid (España), Teléfono +34 91 3367118
E-mail: juanangel.mintegui@upm.es - Web: <http://www.montes.upm.es>

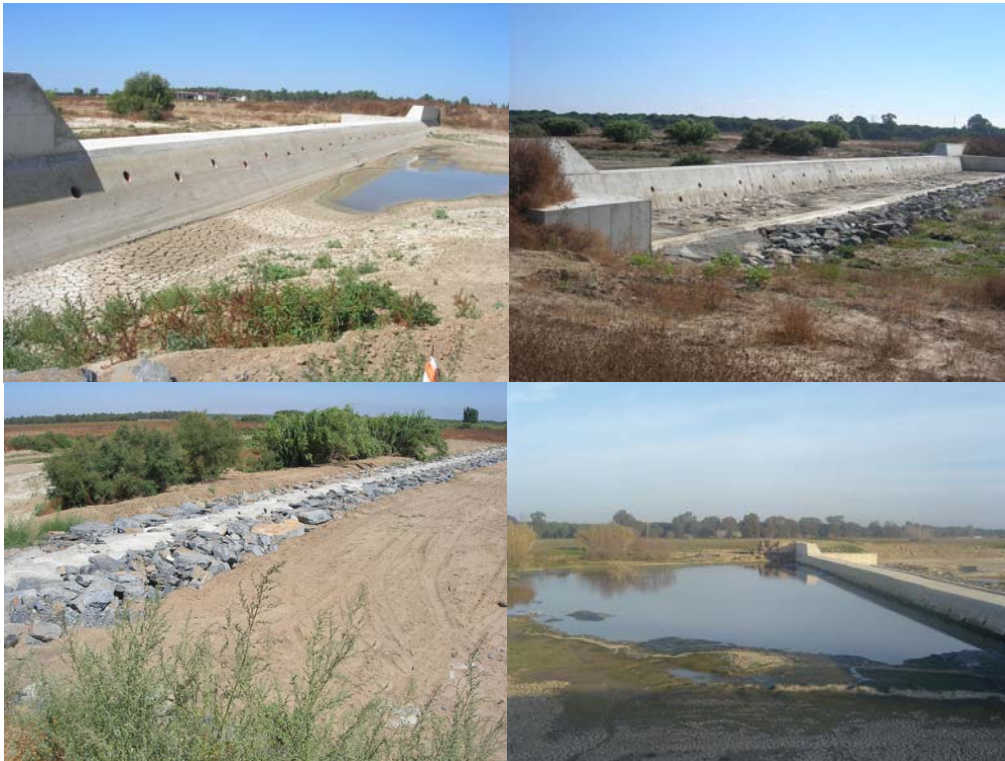
Figura 2. DIQUE 1 construido en el arroyo del Partido al inicio de su antiguo cono de sedimentación, que constituye el elemento director del esquema restaurador del arroyo adoptado en la *Actuación núm. 3 del Proyecto Doñana 2005*. *Fotografías superiores:* vertedero frontal, con el perfil original de 2006, visto desde aguas arriba (izquierda) y desde aguas abajo (derecha). *Fotografías inferiores:* Vertedero lateral del dique, detalle (izquierda) y panorámica desde aguas arriba (al fondo de la imagen derecha)

Está constituido por un azud transversal al cauce de 2,6 m de altura sobre el lecho actual del arroyo. Inicialmente sobre él se estableció un vertedero con una base de 70 m de longitud y 2 m de anchura en coronación, situado a una cota media de 16,7 m. El vertedero tiene una altura de 2 m. El paramento del azud está atravesado por 31 mechinales de 0,3 m de diámetro, que

drenan el volumen embalsado por la obra, dispuestos en dos filas de 15 y uno de fondo (Figura 2, fotografías superiores y Figura 3, alzado del DIQUE 1 en el año 2006).

Aguas arriba de la estructura, sobre el margen izquierdo del cauce, se sitúa un vertedero lateral de 140 m de longitud, establecido sobre el propio margen de arena y revestido con escollera y una capa de hormigón ciclópeo, para evitar erosiones en el momento de vertido hacia la llanura de inundación-laminación-sedimentación, situada tras el citado margen. Su cota oscila algo, debido a su longitud y rusticidad, entre los valores 16,60 y 16,77 m. (Figura 2, fotografías inferiores y Figura 4, vista del DIQUE 1 en planta).

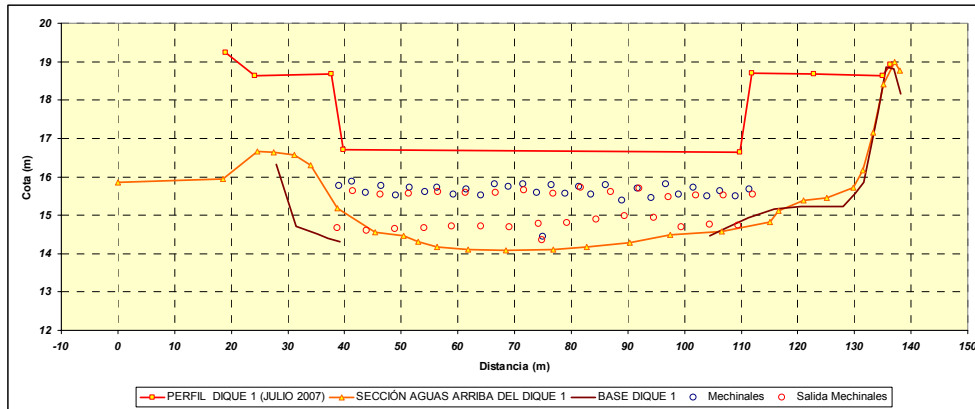
Figura 3. Representación en alzado del DIQUE 1 construido en el arroyo del Partido (2006) al inicio de su antiguo cono de sedimentación, visto desde aguas arriba (en rojo). También se representan: **a)** el perfil de una sección transversal al cauce levantado aguas arriba del dique (en naranja), cuyo margen izquierdo establece la cota de su vertedero lateral; **b)** el nivel del terreno o de la sedimentación en la base del paramento aguas arriba del dique en noviembre de 2007 (en marrón). En relación con los mechinales: los círculos azules corresponden a entrada de flujo y los círculos rojos a salidas de flujo

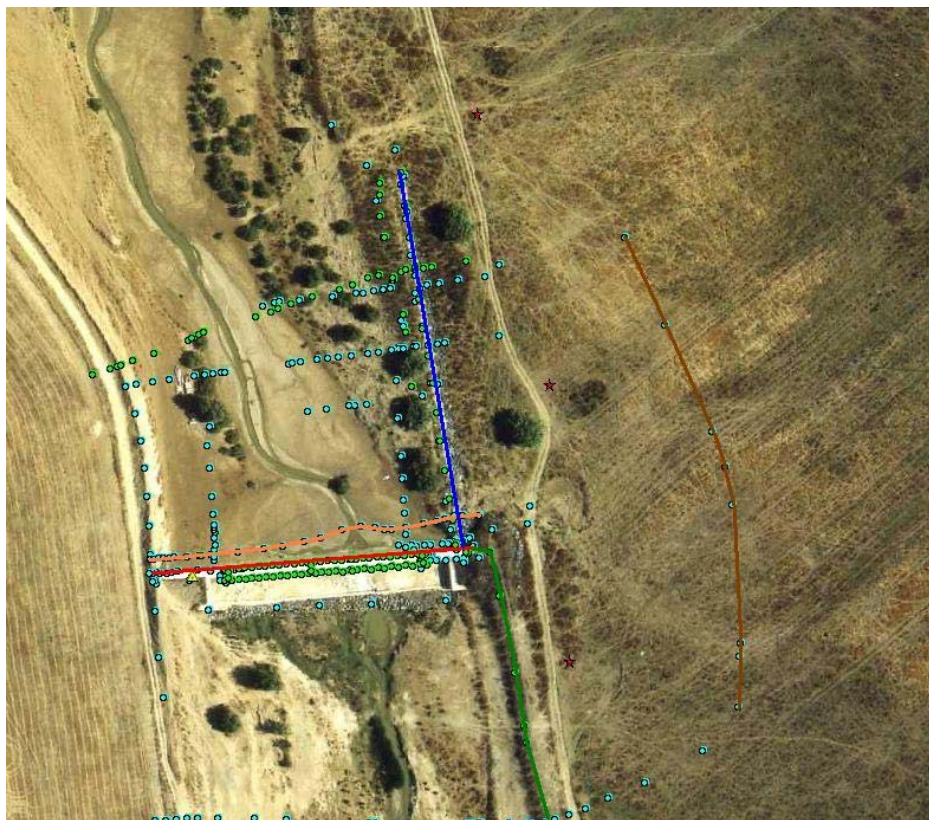
Figura 4. Vista en planta del dique construido en el arroyo del Partido aguas abajo de la casa de la Matanza sobre una fotografía aérea de agosto de 2008 (con el perfil de su vertedero frontal original de 2006). Sobre el mismo aparecen los puntos obtenidos con los diferentes levantamientos topográficos realizados en el propio dique y su entorno en los años 2007 (con una estación total, en azul) y 2008 (con un DGPS, en verde). También aparecen: **a)** la línea roja que muestra la posición del vertedero frontal del dique; **b)** la línea azul que define al vertedero lateral del mismo; **c)** la curva en marrón que representa el perfil del terreno en el área de inundación-sedimentación, inmediatamente aguas abajo del vertedero lateral; **d)** la línea en naranja que establece el perfil levantado a una sección del cauce, aguas arriba del dique; **e)** la línea en verde oscuro que representa la dirección de la nueva mota construida en el margen izquierdo del arroyo del Partido, aguas abajo del dique, para separar la superficie de inundación-sedimentación del cauce del arroyo.

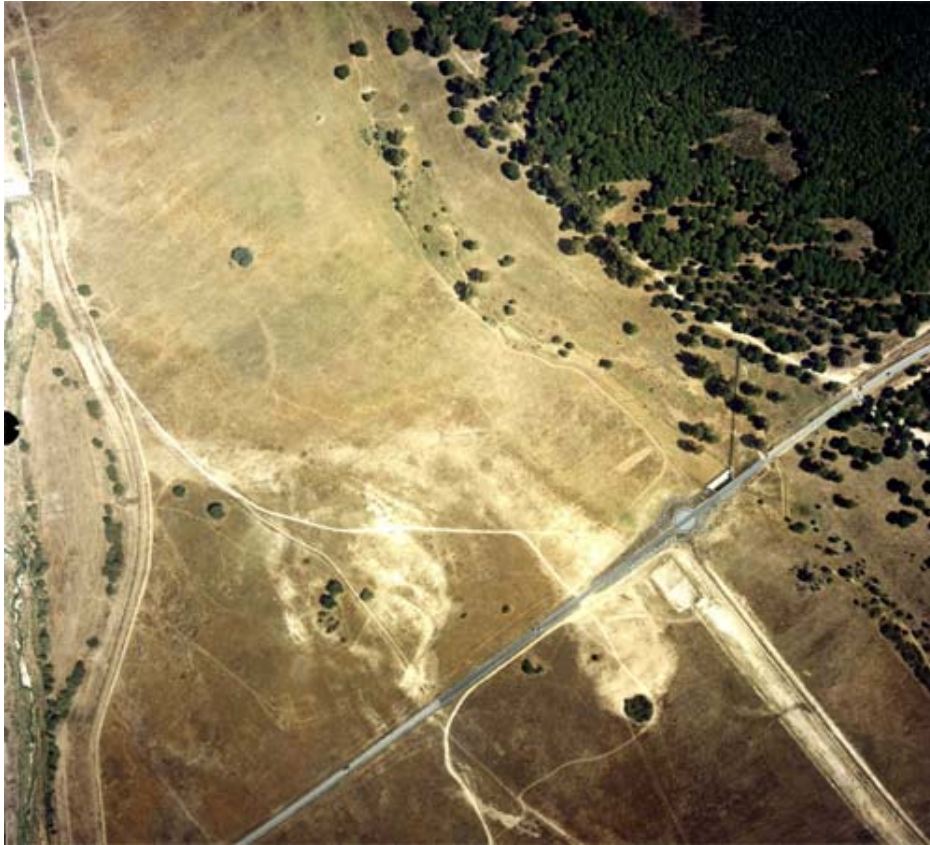
Figura 5. Zona central del área de inundación-laminación-sedimentación asociada al reparto de caudales de avenida entre los arroyos del Partido y de la Cañada del Pinar y ubicada en el espacio comprendido entre ambos. En primer término destaca el camino que une El Rocío con Villamanrique, que en situaciones de avenidas su zona de cotas más bajas puede funcionar como umbral de vertido. También se aprecia el DIQUE 2 construido sobre el arroyo de la Cañada del Pinar, inmediatamente aguas arriba del puente sobre dicho arroyo del camino que se ha comentado (en la rotonda de la fotografía). A la izquierda de la fotografía se observa la nueva mota construida en el margen izquierdo del arroyo del Partido, desde la ubicación del DIQUE 1 hasta el mencionado camino-umbral de vertido. En el extremo superior izquierdo de la fotografía se aprecia el ala lateral izquierda del vertedero frontal del DIQUE 1 y su vertedero lateral en toda su longitud.

El área de inundación-laminación-sedimentación situada inmediatamente aguas abajo del vertedero lateral del DIQUE 1 y aguas arriba el camino asfaltado que une El Rocío con Villamanrique de la Condesa (Figuras 1, vista general sobre una fotografía aérea de septiembre de 2003; Figura 5, detalle sobre una fotografía aérea de agosto de 2008), al ser la más directamente afectada por la expansión de las avenidas del arroyo del Partido fue objeto de una nivelación geométrica de todo su perímetro (19-07-2003), para conocer con detalle su pendiente y plantear la medida a adoptar en el arroyo de la Cañada del Pinar, para que la lámina de inundación no sufriera un desplazamiento masivo desde el arroyo del Partido hacia el cauce de la Cañada del Pinar, por la existencia de un gradiente del terreno en esa dirección. La solución aportada fue el DIQUE 2, que se comenta en el epígrafe siguiente. Resumiendo se trata de una superficie de 57 ha, de forma triangular y comprendida entre los siguientes límites: al oeste (margen izquierdo del arroyo del Partido) por la nueva mota del propio encauzamiento del arroyo, que se prolonga hasta el camino asfaltado que une El Rocío con Villamanrique de la Condesa (Figura 7 en color verde); al este por el cauce del arroyo de la Cañada del Pinar; al sur por el tramo comprendido entre ambos arroyos del camino asfaltado anteriormente citado y, al norte, donde se sitúa el vértice del triángulo, es el lugar en el que los dos arroyos se encuentran más próximos, existiendo la posibilidad, en situaciones de avenidas en el arroyo del Partido, que su corriente invada el cauce del arroyo de la Cañada del Pinar.

En la fotografía aérea de la Figura 5 se observa que la superficie de inundación-laminación-sedimentación no termina en el camino asfaltado entre El Rocío y Villamanrique de la Condesa, sino que en situaciones de avenidas importantes en el arroyo del Partido (periodos de retorno > 100 años) éste puede convertirse en un umbral de vertido del agua almacenada aguas arriba (geográficamente al norte) hacia la llanura de inundación situada aguas abajo (al sur). Para conocer con precisión los tramos de vertido, la *Actuación núm. 3* previó realizar la nivelación geométrica de todo el camino asfaltado sobre su solera asfaltada (18-10-2008) en el intervalo comprendido entre el arroyo de la Cañada del Pinar y el arroyo del Partido;

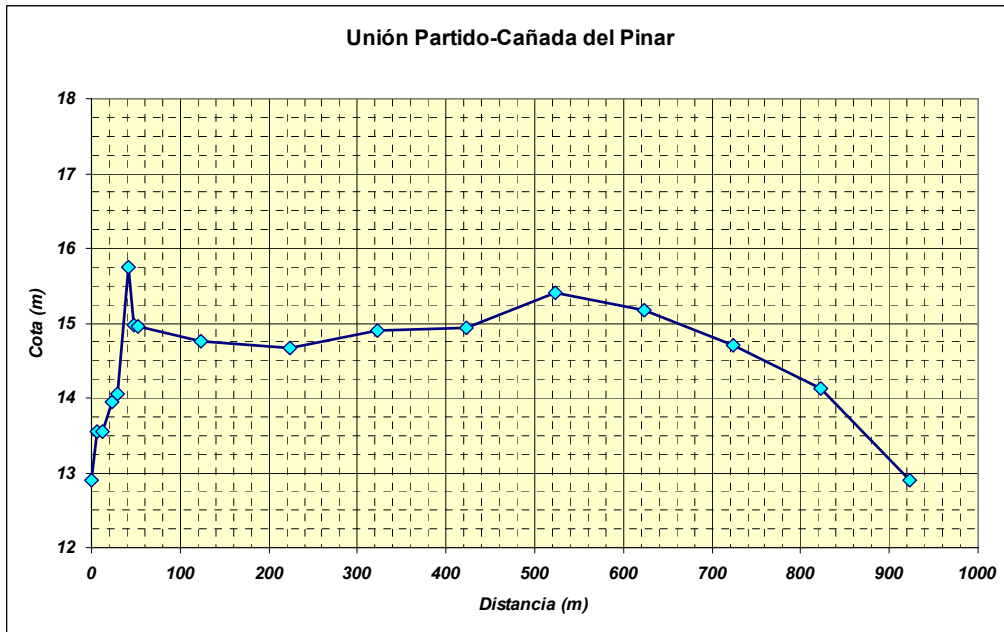
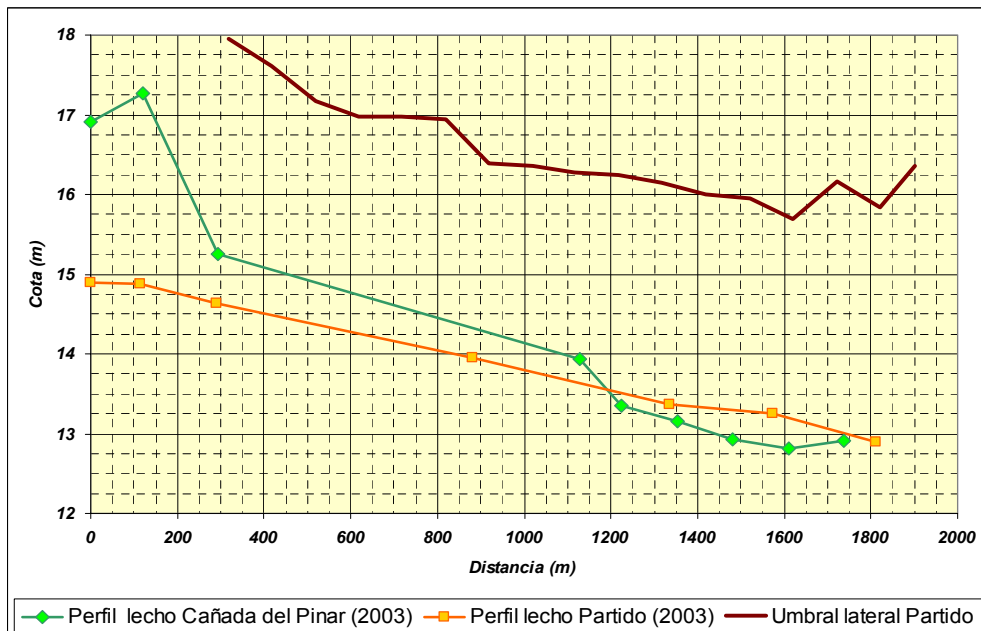
Figura 6. a) Esquema superior: Nivelación geométrica entre los lechos del arroyo del Partido y del arroyo de la Cañada del Pinar, siguiendo la dirección del camino asfaltado entre El Rocío-Villamanrique de la Condesa, pero apoyados en el terreno del área en cuestión y no sobre el camino (19-07-2003); **b)** Esquema inferior: Cotas de los arroyos del Partido y de la Cañada del Pinar en el área estudiada y el umbral a superar por la corriente del arroyo del Partido para desbordar al área de inundación-sedimentación en 2003.

La Figura 6 aporta dos gráficos elaborados con los datos de la nivelación geométrica del 19-07-2003, que reflejan la situación en el área en cuestión en dicha fecha. El primero (Figura 6.a) muestra el perfil del terreno desde la cota del lecho del arroyo del Partido, aguas arriba del puente sobre el camino asfaltado entre El Rocío y Villamanrique de la Condesa, hasta la cota del lecho del arroyo de la Cañada del Pinar inmediatamente aguas arriba de dicho camino asfaltado. Esta nivelación se realizó sobre el terreno previstamente inundable situado aguas arriba del citado camino aunque próximo a él, pero no sobre el mismo. El segundo (Figura 6.b) indica las cotas de los lechos del arroyo del Partido y del arroyo de la Cañada del Pinar en los itinerarios recorridos por cada uno de ellos en el área en cuestión; así como el umbral que debía superar en julio de 2003 la corriente del arroyo del Partido, para desbordar el primitivo muro de la margen izquierda de su encauzamiento y alcanzar al área de inundación-sedimentación.

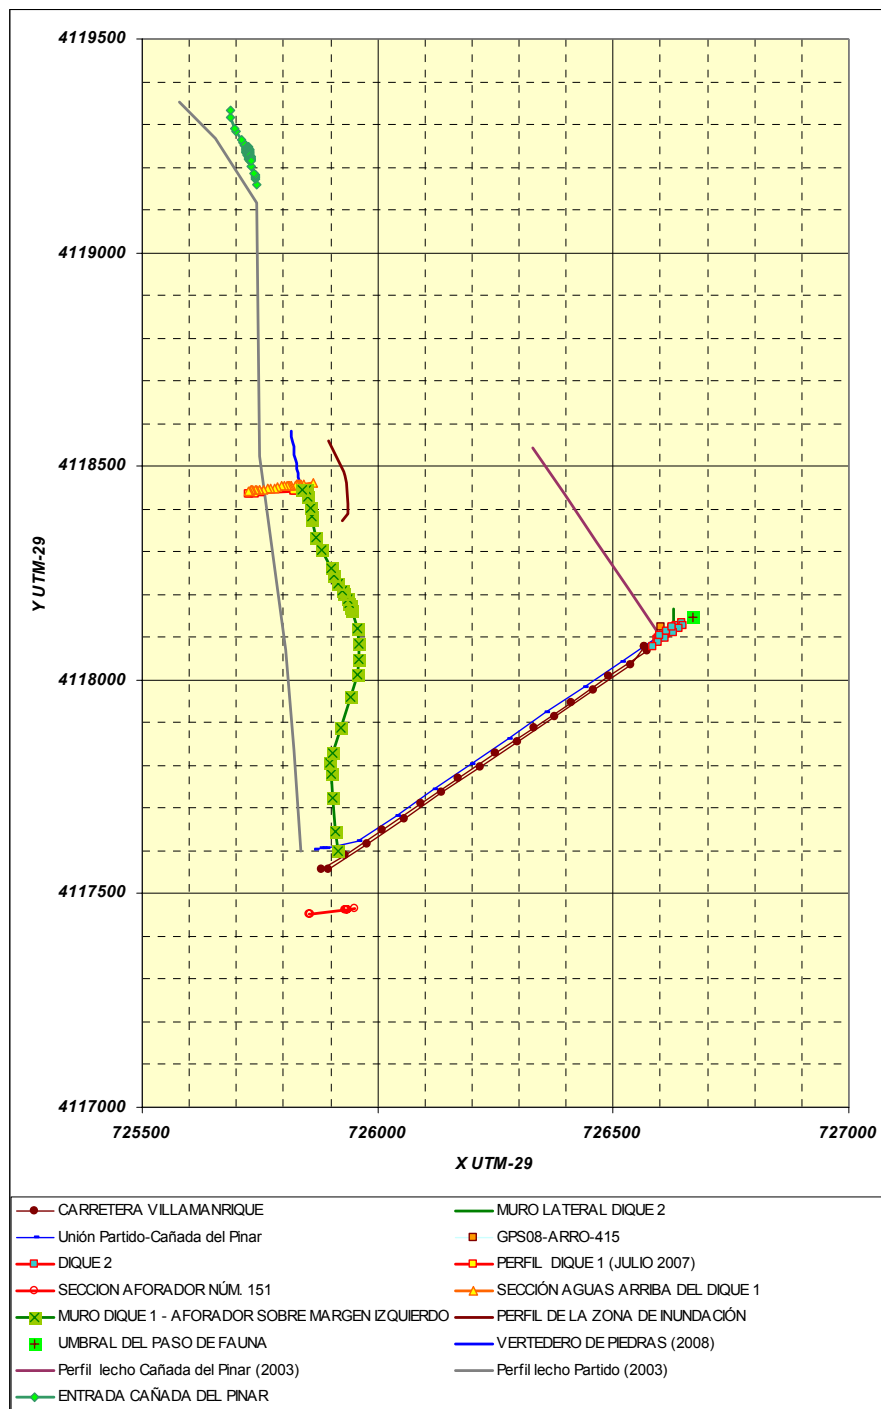
Figura 7. Representación del área de inundación situada entre los arroyos del Partido y de la Cañada del Pinar, aguas arriba del camino-umbral de vertido que une El Rocío con Villamanrique. En primer término las nivelaciones geométricas realizadas el 18-10-2008 (marrón) y el 17-07-2003 (azul) En el extremo derecho el DIQUE 2 (rojo con cuadrados azules) sobre el arroyo la Cañada del Pinar (morado). En el vértice inferior izquierdo el dique del aforador núm. 151 (en rojo) en el arroyo del Partido (gris). A la izquierda la nueva mota ente el camino-vertedero y el DIQUE 1 (en verde) y el propio DIQUE 1 sobre el arroyo del Partido (dique en rojo; perfil transversal al cauce aguas arriba del dique naranja con triángulos amarillos) y en el extremo superior sección del cauce del arroyo de la Cañada del Pinar que, en el caso de avenidas en el arroyo del Partido, puede recibir caudales trasvasados de éste último (en verde).

concretamente entre los clavos topográficos **J33-J10-J33** (ida y vuelta) situados en sus extremos (en marrón en la Figura 7). La Figura 7 presenta el *Sistema de Control para sus futuras Avenidas del arroyo del Partido* ligado a dicha área.

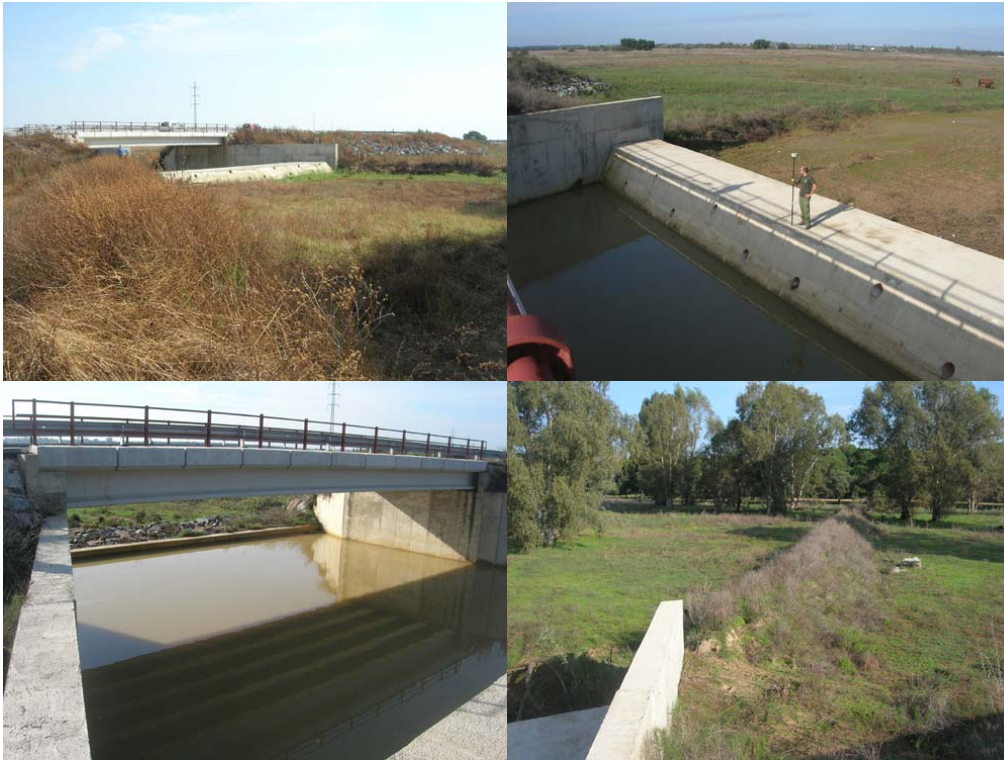
Figura 9. *Fotografías superiores:* Vistas del dique construido en el arroyo de la Cañada del Pinar, inmediatamente aguas arriba del puente sobre el mismo del camino asfaltado entre El Rocío y Villamanrique. *Fotografías inferiores:* A la izquierda detalle de los muros laterales de hormigón que conforman el vertedero del dique. A la derecha la prolongación del muro de hormigón del vertedero por otro de tierra, para encauzar la corriente hacia el vertedero. Este muro de tierra evita que el agua pueda desviarse al paso de fauna situado por debajo de la carretera, a la izquierda de la obra.

Para que sirva de elemento regulador del nivel de inundación en la superficie destinada a tal fin y que sólo una parte del flujo de avenida que entra en el área de inundación-sedimentación, procedente del vertedero lateral del DIQUE 1, descargue directamente al arroyo de la Cañada del Pinar, forzando al resto de la masa líquida a almacenarse aguas arriba del camino asfaltado entre El Rocío y Villamanrique de la Condesa, e incluso a rebasar el mismo si el nivel de almacenamiento lo obliga; se construyó en el cauce de la citado arroyo (2006), inmediatamente aguas arriba del puente sobre el mismo del mencionado camino asfaltado, un segundo azud, en adelante DIQUE 2 (Figuras 9 y 10).

El DIQUE 2 (Figuras 9 y 10 *a* y *b*) está constituido por un azud transversal al cauce de 1,5 m de altura. Sobre él se ubica un vertedero de 29,5 m de longitud y 3 m de anchura en coronación, situado a una cota media de 14,62 m. Aguas arriba de la estructura, sobre el margen izquierdo del cauce, existe un muro lateral de tierra de 15,70 m de cota para dirigir el flujo hacia el vertedero del dique y evitar que el agua se desvíe hacia el paso de fauna que se encuentra por debajo de la carretera a la izquierda de la obra. El paramento del azud está atravesado por 12 mechinales de 0,3 m de diámetro que drenan el volumen embalsado por la obra, dispuestos en dos filas de 6.

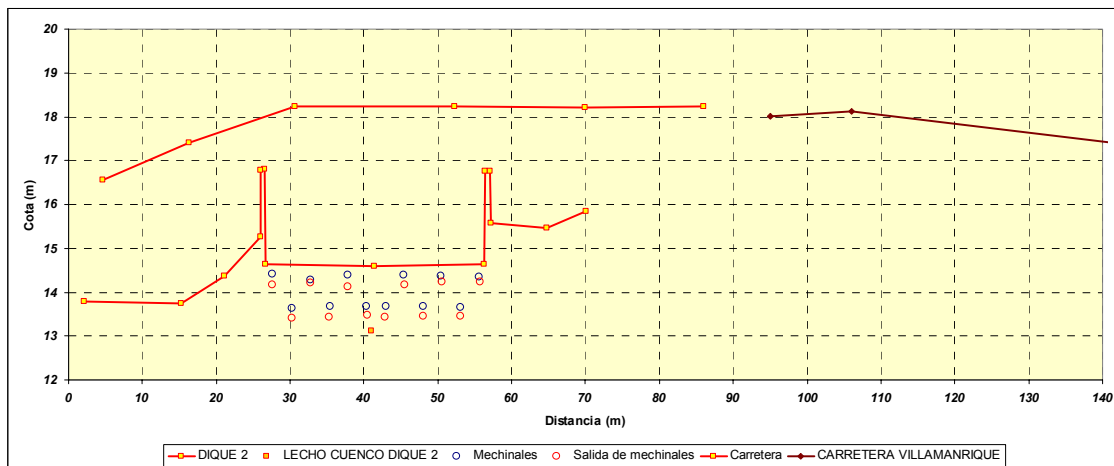
Figura 10.a. Representación en alzado del DIQUE 2 construido en el arroyo de la Cañada del Pinar (2006) inmediatamente aguas arriba del puente sobre el mismo del camino asfaltado entre El Rocío y Villamanrique, visto desde aguas abajo (en rojo). También se representan: **a)** el lecho del arroyo (cuadrado amarillo); **b)** el puente sobre el arroyo (en rojo); **c)** el camino asfaltado (en marrón). En relación con los mechinales: los círculos azules corresponden a entrada de flujo y los círculos rojos a las salidas.

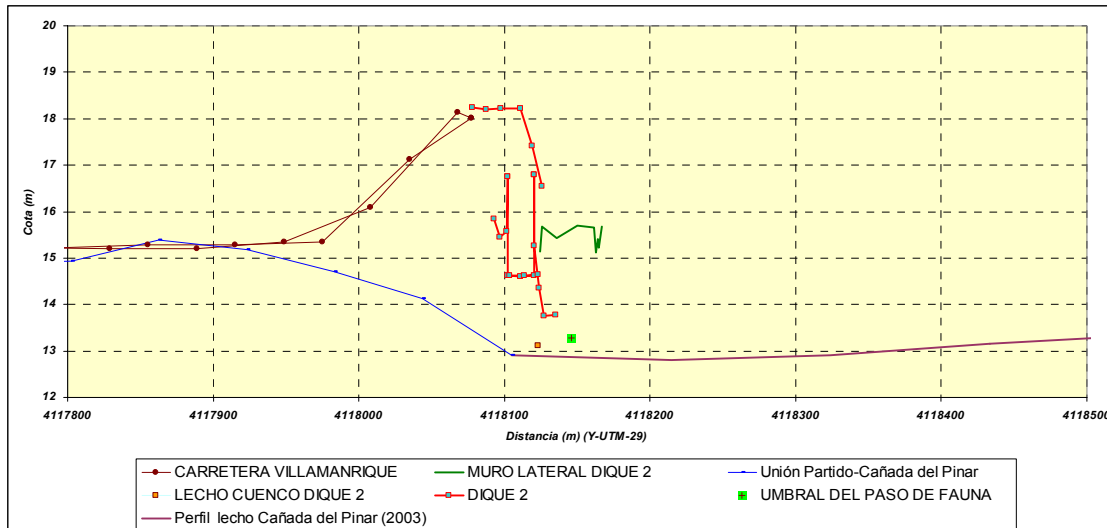
Figura 10.b. Representación en perfil del DIQUE 2 (en rojo), vista de este a oeste. También se representan: **a)** el puente sobre el arroyo (en rojo); **b)** el perfil del lecho del arroyo de la Cañada del Pinar, obtenido por nivelación geométrica 19-07-2003 (en violeta); **c)** la cota del lecho del arroyo tomado con el equipo DGPS en 2008 (cuadrado amarillo); **d)** el tramo final del perfil de la nivelación geométrica realizada entre los lechos del arroyo del Partido y del arroyo de la Cañada del Pinar el 19-07-2003 (en azul) **e)** los tramos inicial y final del perfil de la nivelación geométrica realizada el 18-10-2008 sobre el camino asfaltado entre El Rocío y Villamanrique (en marrón); **f)** el muro de tierra situado en el margen izquierdo del arroyo aguas arriba del DIQUE 2, que sirve para encauzar el flujo hacia su vertedero (en verde); **g)** el paso de fauna situado por debajo de la carretera a la izquierda de la obra (cruz sobre fondo verde).

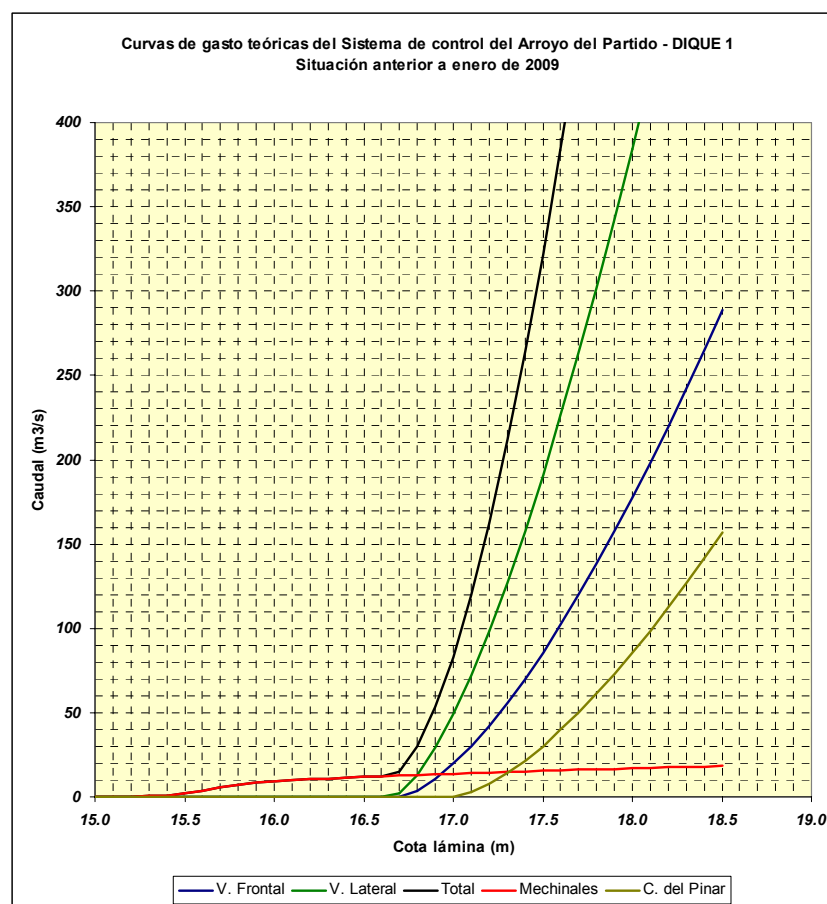
Figura 11. Distribución del caudal total (m³•s⁻¹) que pasa por la sección de inicio del primitivo cono de sedimentación del arroyo del Partido en el DIQUE 1, construido sobre dicho arroyo, entre sus diferentes secciones de vertido para la situación teórica del verano de 2006 (anterior a la rectificación de enero de 2009), con el vertedero frontal original y con los mechinales abiertos: Gasto por el vertedero frontal (azul); gasto por el vertedero lateral (verde); gasto total (negro); gasto a través de los mechinales (rojo); gasto al inicio del arroyo de la Cañada del Pinar aguas abajo del inicio del primitivo cono de sedimentación del arroyo del Partido (verde-pardo).

Tras la ejecución del DIQUE 1 según el planteamiento descrito (2006), se comprobó que el sistema de control establecido evitaba los problemas graves por inundaciones y deposiciones de sedimentos en el entorno oriental de la aldea de El Rocío, ante la ocurrencia de avenidas extraordinarias en el arroyo del Partido; pero no se solucionaba la estabilización del nuevo cono de sedimentación del arroyo instalado en la marisma, ni los problemas de inundaciones menores en el límite este de la aldea de El Rocío; porque aún llegaban caudales importantes hasta el entorno de dicha aldea incluso en avenidas ordinarias. Se requería, por tanto, realizar algunas rectificaciones al diseño inicial, para conseguir la estabilización definitiva del tramo final del arroyo del Partido anterior a su afluencia en la marisma de El Rocío. La cuestión no supone ninguna novedad tratándose de obras de corrección de cursos torrenciales; que tradicionalmente se plantean a partir de un esquema hidráulico razonado preliminar, acompañado de una actuación de corrección, a la que se le aplican las rectificaciones necesarias posteriormente, a modo de aproximaciones sucesivas, para adecuar el comportamiento de la actuación inicial ante los futuros fenómenos torrenciales de la zona, hasta conseguir el objetivo del proyecto. Por otra parte, durante las avenidas del arroyo del Partido, no se conseguía la inundación proyectada en el área destinada al efecto con la *Actuación núm. 3*. Ante estas circunstancias, como paso previo a las operaciones de rectificación en el DIQUE 1, se determinaron las *Curvas de Gasto Teóricas* en los *Sistemas de Control de Avenidas* del arroyo del Partido establecidos con el DIQUE 1 (Figura 11) y el DIQUE 2 (Figura 12).

Con la información de las curvas de gasto teóricas de las Figuras 11 y 15 se elaboró la Tabla 2, que resume la distribución teórica de los caudales de 50 m³•s⁻¹; 100 m³•s⁻¹; 200 m³•s⁻¹ y 350 m³•s⁻¹ en la sección de inicio del primitivo cono de sedimentación del arroyo del Partido, por las diferentes secciones de vertido del DIQUE 1 y el inicio de la Cañada del Pinar, en las situaciones anterior (2006) y posterior (2009) a las rectificaciones realizadas el dique.

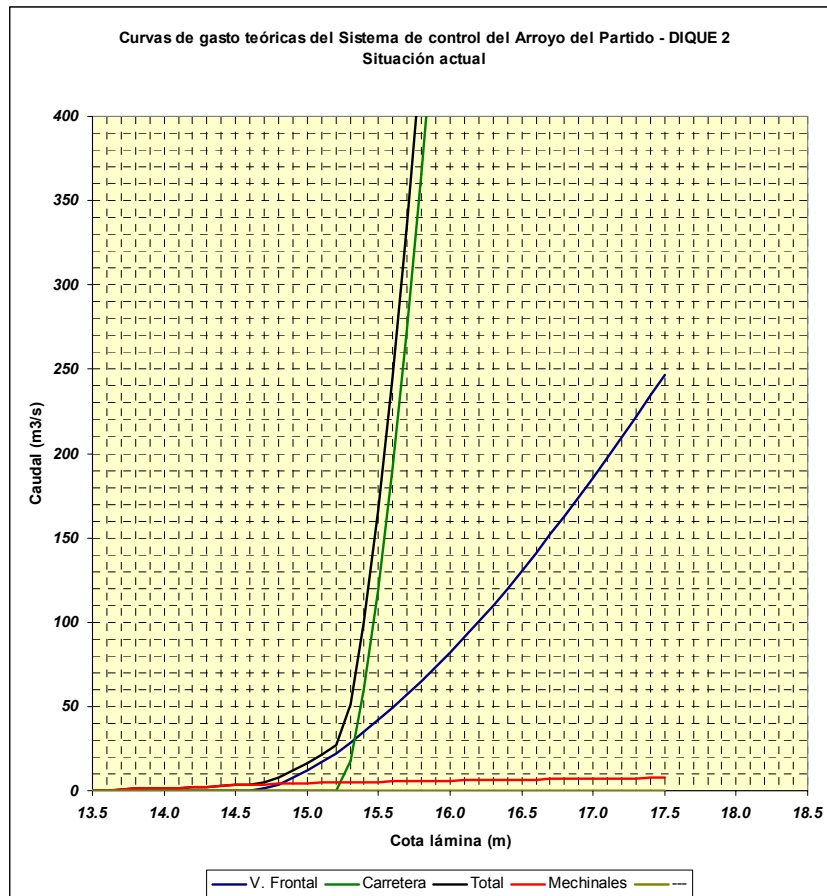
Figura 12. Distribución del caudal total ($\text{m}^3 \cdot \text{s}^{-1}$) que pasa por la sección de inicio del primitivo cono de sedimentación del arroyo del Partido en el DIQUE 2, construido en el arroyo de la Cañada del Pinar, entre sus diferentes secciones de vertido para su situación teórica actual (2006): gasto por el vertedero frontal (azul); gasto por el umbral del camino asfaltado que enlaza El Rocío con Villamanrique de la Condesa (verde); gasto total (negro); gasto a través de los mechinales (rojo).

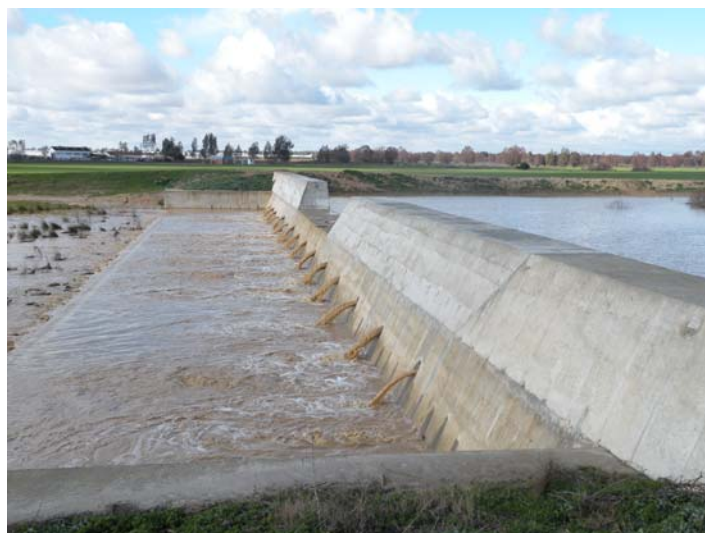
Figura 13. DIQUE 1 tras la rectificación del perfil de su vertedero frontal, operativo en enero de 2009, a las 13:00 horas locales del día 2-02-2009, tras la avenida iniciada en la tarde-noche anterior (imagen cedida por C. Urdiales, PND).

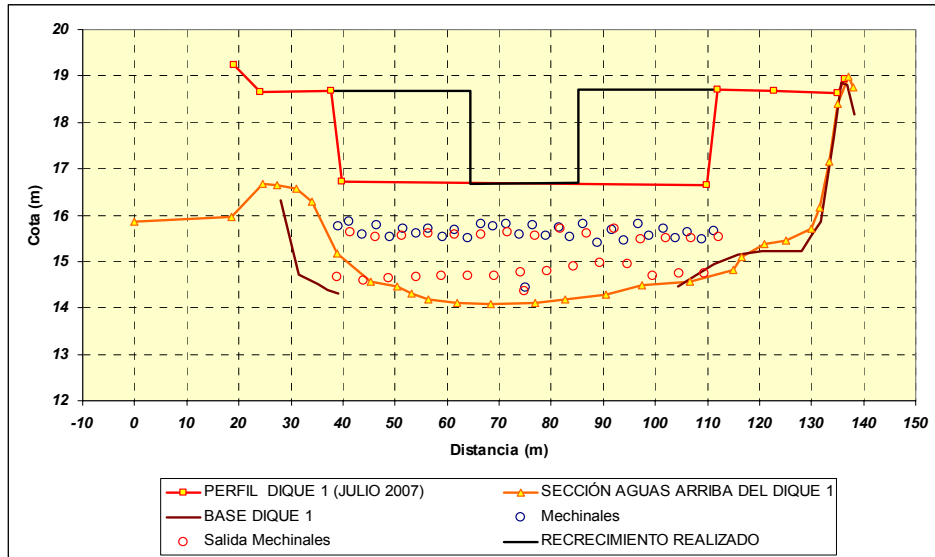
Figura 14. Alzado del DIQUE 1 con el diseño definitivo de su vertedero frontal, operativo en enero de 2009, que modifica la distribución de los caudales de avenida que llegan hasta su paramento aguas arriba y reduce el caudal que vierte directamente en el arroyo del Partido.

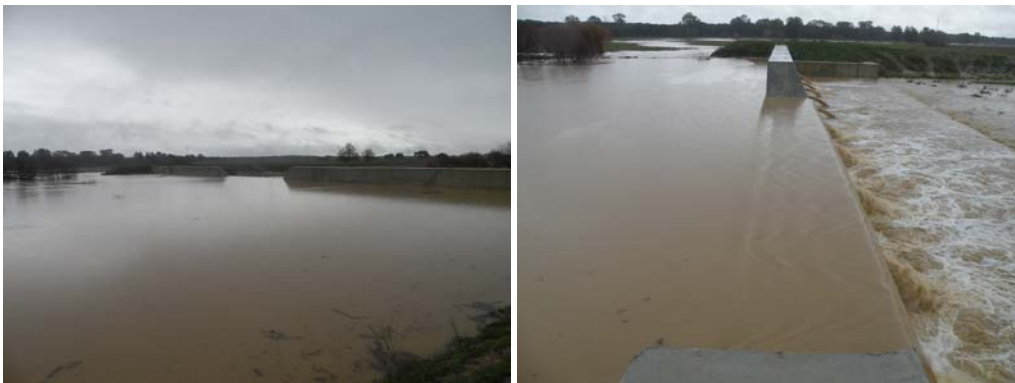
Figura 17. Estado de la avenida del arroyo del Partido en el DIQUE 1 a las 13:10 horas locales del día 5-02-2009. Atendiendo al crecimiento del hidrograma de la avenida de la Figura 16, la descarga en el arroyo del Partido en ese momento podía estar en torno a los $65 \text{ m}^3 \cdot \text{s}^{-1}$. La fotografía de la izquierda muestra una panorámica del sistema de reparto de los caudales del arroyo del Partido entre los vertederos frontal y lateral del DIQUE 1. La fotografía de la derecha es un detalle de la anterior, acentuando el paso de la corriente por el vertedero frontal, por el que se estima que están descargando en el momento de la fotografía unos $20 \text{ m}^3 \cdot \text{s}^{-1}$ ($15 \text{ m}^3 \cdot \text{s}^{-1}$ que pasan por los mechinales y el resto por el umbral del vertedero).
Fotografías C. Urdiales.

Tabla 2 se estima que el vertido máximo por los mechinales supone un caudal de $15 \text{ m}^3 \cdot \text{s}^{-1}$). Para la avenida del día 5-02-2009 se dispone de las fotografías de la Figura 17; en ellas se muestra el estado de la avenida del arroyo del Partido en el lugar donde se ubica el DIQUE 1 a las 13:10 horas locales del día del evento. Atendiendo al crecimiento del hidrograma de la avenida en la Figura 16, la descarga en el arroyo en ese momento podía estar en torno a los $65 \text{ m}^3 \cdot \text{s}^{-1}$. La fotografía de la izquierda muestra una panorámica del sistema de reparto de los caudales del arroyo del Partido entre los vertederos frontal y lateral del DIQUE 1. La fotografía de la derecha es un detalle de la anterior, acentuando el paso de la corriente por el vertedero frontal, en el que se estima que están descargando en ese momento unos $20 \text{ m}^3 \cdot \text{s}^{-1}$ ($15 \text{ m}^3 \cdot \text{s}^{-1}$ que pasan por los mechinales y $5 \text{ m}^3 \cdot \text{s}^{-1}$ por el umbral del vertedero). El resto del caudal de la avenida $45 \text{ m}^3 \cdot \text{s}^{-1}$ se deriva hacia la superficie de inundación-laminación sedimentación a través del vertedero lateral. Conviene aclarar que el tapado de los mechinales no surtió el efecto esperado en el caso de las avenidas que se analizan; porque la corriente de la primera avenida tuvo la energía suficiente para arrastrar la grava que los cubría a través del hueco de los propios mechinales; lo que sugiere la adopción de las medidas oportunas, como poner una rejilla en el paramento aguas arriba del dique, para evitar que este efecto suceda en posteriores avenidas.

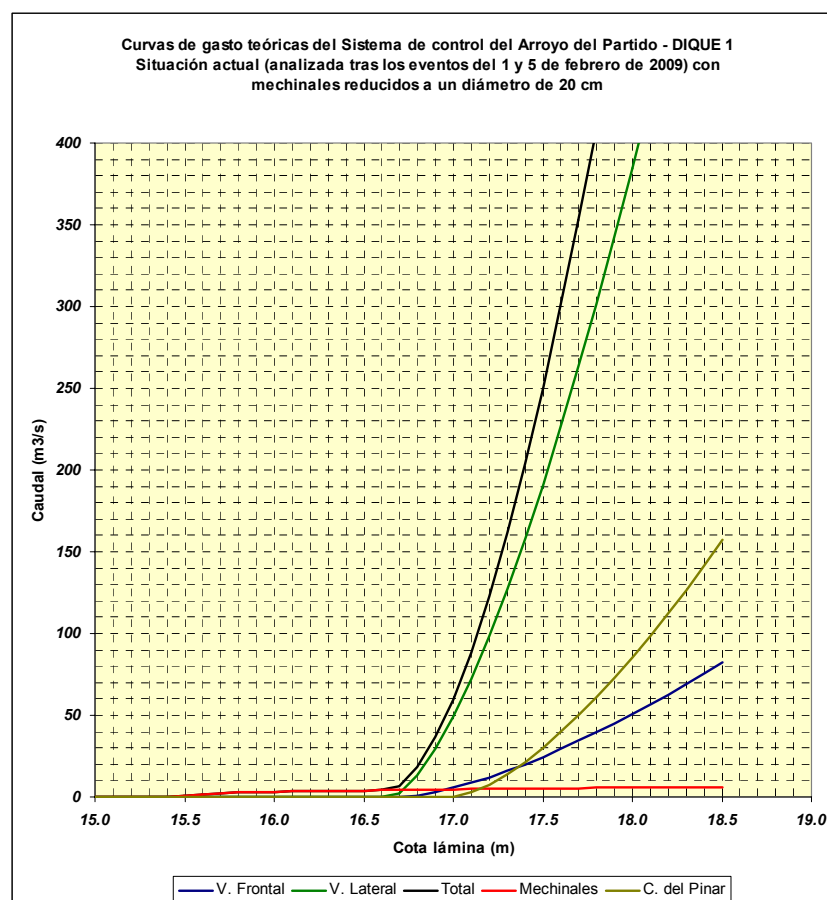
Figura 18. Distribución del caudal total ($m^3 \cdot s^{-1}$) que pasa por la sección de inicio del primitivo cono de sedimentación del arroyo del Partido en el DIQUE 1, construido sobre dicho arroyo, entre sus diferentes secciones de vertido, para la situación establecida con el perfil frontal modificado según el diseño de la Figura 13 y con los mechinales tapados con grava, pero parcialmente operativos: Gasto por el vertedero frontal (azul); gasto por el vertedero lateral (verde); gasto total (negro); gasto a través de los mechinales (rojo); gasto por el inicio del arroyo de la Cañada del Pinar aguas abajo del inicio del primitivo cono de sedimentación del arroyo del Partido (verde-pardo).

Sistema de Control del DIQUE 1, se ha asumido que el tapado con grava de los mechinales no supone que desaparezca el vertido a través de ellos (o que se retrase hasta que haya pasado la avenida), sino que únicamente se reduce el paso del caudal, porque la rejilla y la grava limitan la sección de vertido; estimando dicha disminución mediante la reducción del diámetro de los mechinales a 20 cm., con ello se pretende asumir también el efecto de la filtración que se experimenta por debajo de la obra durante las avenidas importantes. La nueva simulación de las curvas de gasto se muestra en la Figuras 18; aunque también se debe contemplar que, conforme se consolide el aterramiento aguas arriba del DIQUE 1, irá disminuyendo el paso del flujo por sus mechinales durante las avenidas, aunque nunca se reducirá por completo. En cualquier caso, los mechinales son un elemento muy importante en esta obra; porque no sólo representan un factor estructural, sino también contribuyen al mantenimiento de los caudales ecológicos durante los periodos de estiaje. A continuación, atendiendo a los resultados que aportan las nuevas curvas de gasto (gráficos de las Figuras 18) se ha elaborado la Tabla 3.

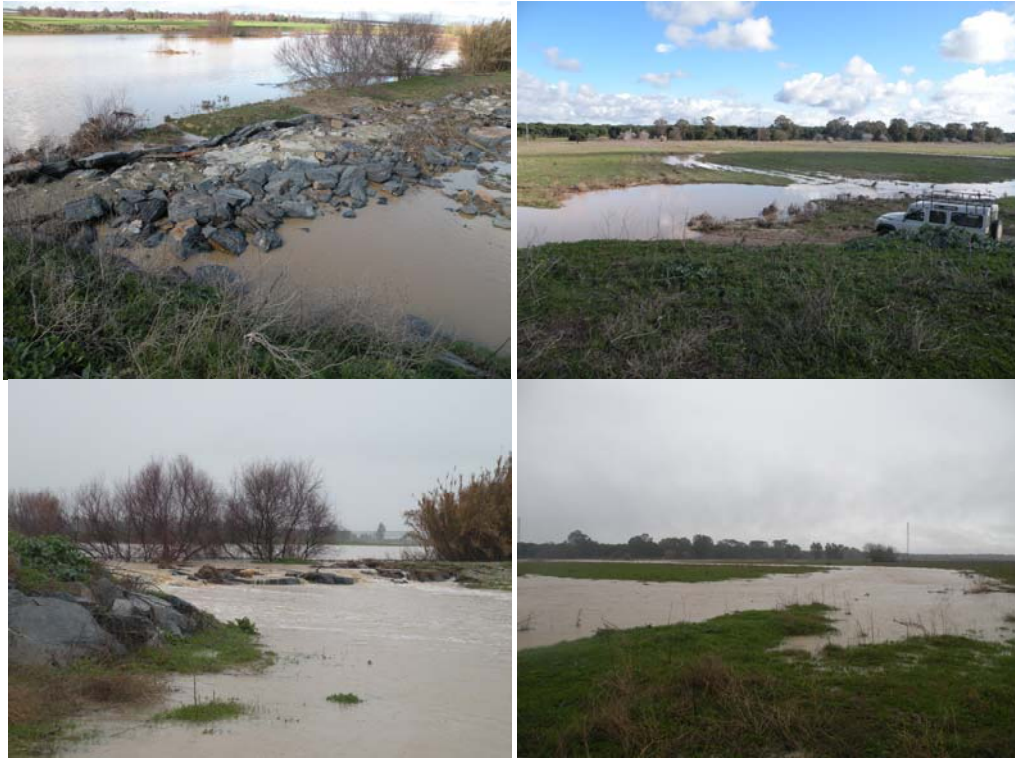
Figura 19. *Fotografías superiores.* Estado de la avenida del arroyo del Partido en el vertedero lateral del DIQUE 1 y en el área de inundación-laminación establecida en la *Actuación núm. 3* a las 13:40 horas locales del día 2-02-2009. Izquierda: vertedero lateral del DIQUE 1. Se observa que ha dejado de pasar agua por encima de él a esa hora. Derecha: Superficie inundada con anterioridad, tras el paso de la avenida por el vertedero lateral, en el área destinada a tal fin con la *Actuación núm. 3*. *Fotografías inferiores.* Estado de la avenida del arroyo del Partido en el vertedero lateral del DIQUE 1 y en el área de inundación-laminación establecida en la *Actuación núm. 3* a las 13:20 horas locales del día 5-02-2009. Izquierda: paso de la avenida por los 60 m operativos del vertedero lateral del DIQUE 1 hacia el área de inundación-laminación. Derecha: inundación en el área reservada al efecto y su adecuación a la topografía definida por los antiguos derramaderos existentes en el lugar. (Fotografías C. Urdiales).

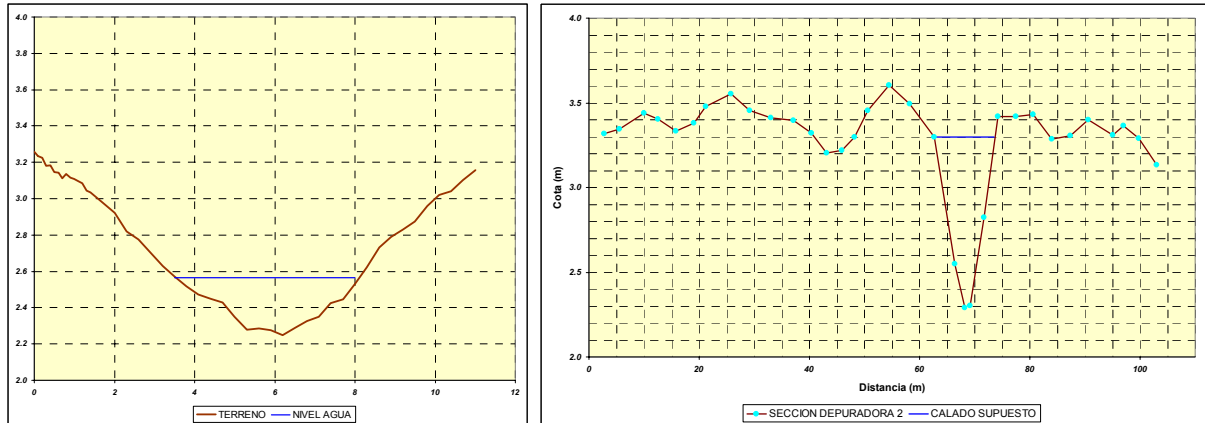
Figura 21 Izquierda: Sección de aforo en el arroyo del Partido, transformado en caño, en el tramo anterior a su afluencia en la zona inundada de la marisma de El Rocío, el 17-10-2008. Derecha: Calado en la misma sección para el supuesto que transporte un caudal de $4,06 \text{ m}^3 \cdot \text{s}^{-1}$; prácticamente llena.

El cauce que actualmente presenta el arroyo del Partido antes de desembocar en la zona inundada de la marisma, adopta un perfil similar al de su antiguo caño. El pasado 17-10-2008 se midió una sección del arroyo en el tramo en cuestión (Figura 21, esquema de la izquierda). Las operaciones realizadas en dicha sección se detallan en la Tabla 4; en cuya última columna (de fondo azul más oscuro) se estima la capacidad de evacuación para la situación de llenado total del caño (como se muestra en la Figura 21, esquema de la derecha) en $4,06 \text{ m}^3\cdot\text{s}^{-1}$; dato que se ha tenido en cuenta en la rectificación del perfil del vertedero frontal del DIQUE 1 en la Actuación núm. 3 del Proyecto Doñana 2005. Se trata en principio de un valor que puede responder a la capacidad natural de evacuación del caño; es decir, a la que se adecua a un caudal generador del lecho ligado a su pendiente de compensación; esta última se ha establecido a través de mediciones en el terreno. En cualquier caso, el caudal de $4 \text{ m}^3\cdot\text{s}^{-1}$ corresponde a situaciones de avenidas ordinarias en el tramo final del arroyo del Partido, que se asocia a caudales de avenidas aguas arriba del DIQUE 1 del orden de $20 \text{ m}^3\cdot\text{s}^{-1}$ (Tabla 3)

Tabla 4. Operaciones realizadas en la sección de aforo de la Figura 21 para establecer sus parámetros hidráulicos fundamentales. En la columna del centro se muestran dichos parámetros para la situación del día 17-10-2008, hacia las 13:00 horas. En la columna de la derecha se estiman los mismos parámetros en el supuesto que el caño se encuentre prácticamente lleno.

Los trabajos de campo, efectuados en el cono de sedimentación del arroyo del Partido entre julio y octubre de 2008, mostraron que para un caudal del orden de $0,3 \text{ m}^3 \cdot \text{s}^{-1}$ en tramo final del caño del Partido (Figuras 21 y 22) su cono de sedimentación no presentaba crecimiento aparente. Para caudales superiores hasta los $4,06 \text{ m}^3 \cdot \text{s}^{-1}$ (Tabla 4) la emisión de sedimentos a la marisma se puede mantener en valores moderados, pues la avenida sigue concentrada en el caño, por lo que en la práctica el transporte casi se reduce a los sedimentos en suspensión. Podría estimarse que el caudal que debe circular en el tramo final del arroyo del Partido, el anterior a su afluencia en la zona inundada de la marisma, debe mantenerse entre dichos valores $0,3 < Q (\text{m}^3 \cdot \text{s}^{-1}) < 4,06$ y que los mismos se pueden identificar con los caudales generadores del lecho medio y máximo respectivamente. De igual manera se aclara que aunque la pendiente de compensación del tramo final del arroyo del Partido se ha establecido en $0,0016 \text{ m} \cdot \text{m}^{-1}$; las pendientes locales del arroyo van disminuyendo conforme se aproxima su afluencia en el área inundada de la marisma.

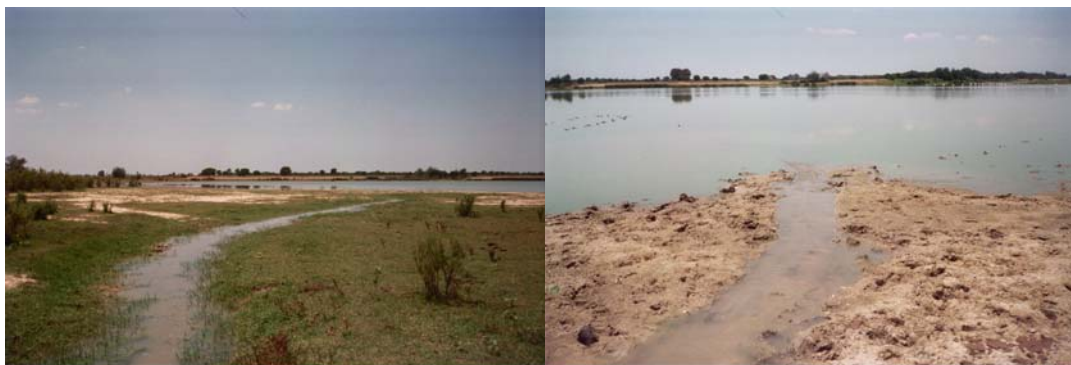
Figura 22. Desembocadura del arroyo del Partido, convertido en caño, en la marisma de El Rocío en julio de 2008

*1 Situación en la que se supone que prácticamente todo el caudal de vertido al arroyo del Partido pasa por los mechinales y su valor $4 \text{ m}^3 \cdot \text{s}^{-1}$ equivale al de llenado del caño final del arroyo del Partido, inmediatamente anterior a su afluencia en la marisma. (Figura 22)
